PASEO DEL ROBLE

Paseo del Roble 103
Club de Golf Pachuca, Pachuca, Hidalgo
725 m²

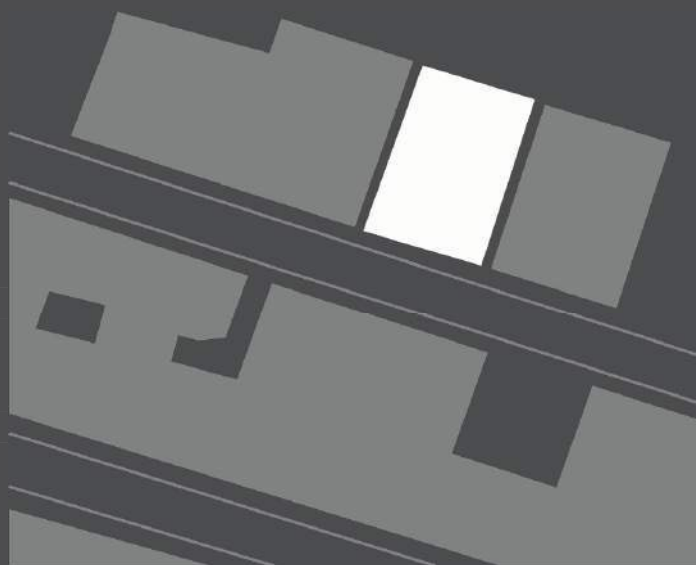
Planta

La parte pública se desarrolla en un nivel y la privada en dos. El reto es cambiar la estructura para liberar los espacios y así desarrollar más fluidez en la parte pública. Se incorporan pantallas para dividir el vestíbulo, las circulaciones y las áreas.
